Sion, le 12 janvier 2023

**Immeuble en PPE Les Eperviers – Rue du Pas de l'Ours 38 – 40 – 42 – Crans-Montana/Icogne**  
**Analyse technique**

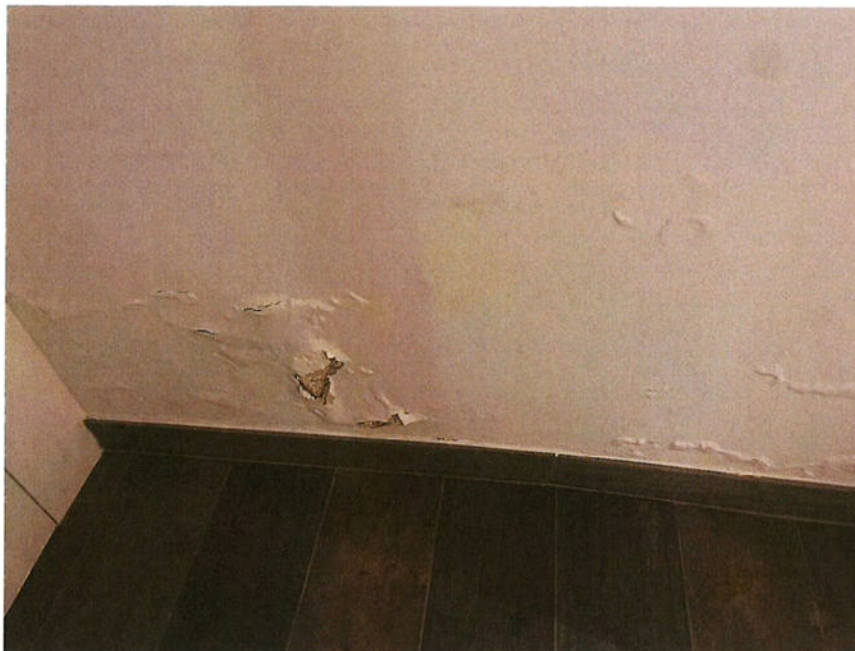
Quelques fonds de murs présentent des traces d'humidité très marquées jusqu'à 15 – 20 cm du sol fini en carrelage.

Les crépis en plâtre se décollent et se désagrègent.

Un contrôle au testeur électronique d'humidité a permis de constater que de l'eau atteint ces parties basses de murs et les sature en humidité, ce qui provoque les désagréments connus.

L'expert estime que la cause du dérangement et l'apparition des zones humides proviennent par les remontées capillaires dues à la présence d'eau stagnante sous le radier.

Afin de lutter contre la stagnation d'eau sous le radier, l'expert ne voit pas d'autre solution que de procéder à des injections de résine par plusieurs campagnes dans les éléments humidifiés.

- Étape 2.1 - Relevé sur place des points d'humidité et traçage sur les plans d'intervention
- Étape 2.2 - Demande de devis d'entreprises pour les travaux d'injection selon le relevé exécuté sur place.
- Étape 2.3 - Analyse des devis, comparaison des prix et proposition d'adjudication à la PPE
- Étape 2.4 - Coordination avec le concierge, la régie et le propriétaire durant la 1<sup>re</sup> campagne des travaux d'injection
- Étape 2.5 - Relevé des taux d'humidité avant et après injections, contrôle périodique durant une ou deux saisons
- Étape 2.6 - Remise en route d'une 2<sup>e</sup> campagne d'injection si nécessaire et suivi de chantier
- Étape 2.7 - Remise en état des murs touchés par l'humidité après l'assèchement des fonds de murs à l'aide de mortier respirant ou autre solution.

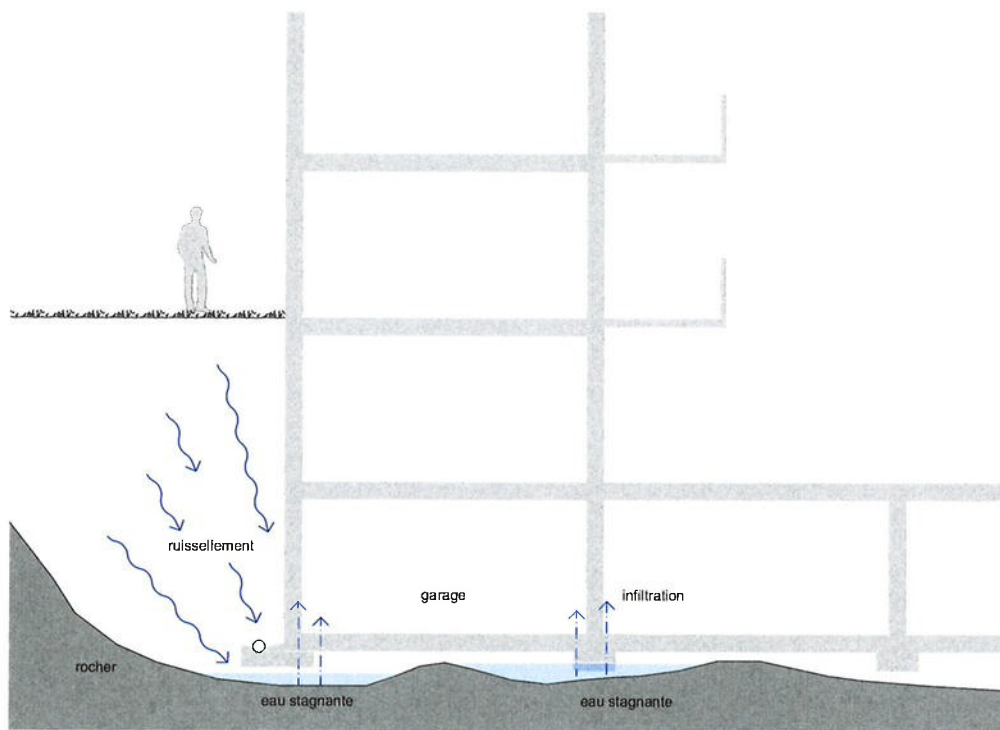
Le schéma ci-dessous explique au lecteur que les drainages en place (si existants et si fonctionnels) ne peuvent malgré tout pas récupérer l'ensemble des eaux souterraines.

Il arrive donc souvent que cette eau trouve une zone étanche (rocher, terrain argileux...) qui empêche l'écoulement normal de l'eau et forme des poches d'eau stagnantes sous le radier.

On peut donc imaginer la dalle du parking comme étant les pieds du bâtiment et comprendre que par le principe de l'éponge, les bases du bâtiment se retrouvent ponctuellement humidifiées.
