COPROPRIETES « LES EPERVIERS » A CRANS-MONTANA  
RAPPORT DE L'ADMINISTRATEUR  
POUR L'ASSEMBLEE GENERALE DU VENDREDI 29 DECEMBRE 2023 A 16H00

Rapport TV n° 0034

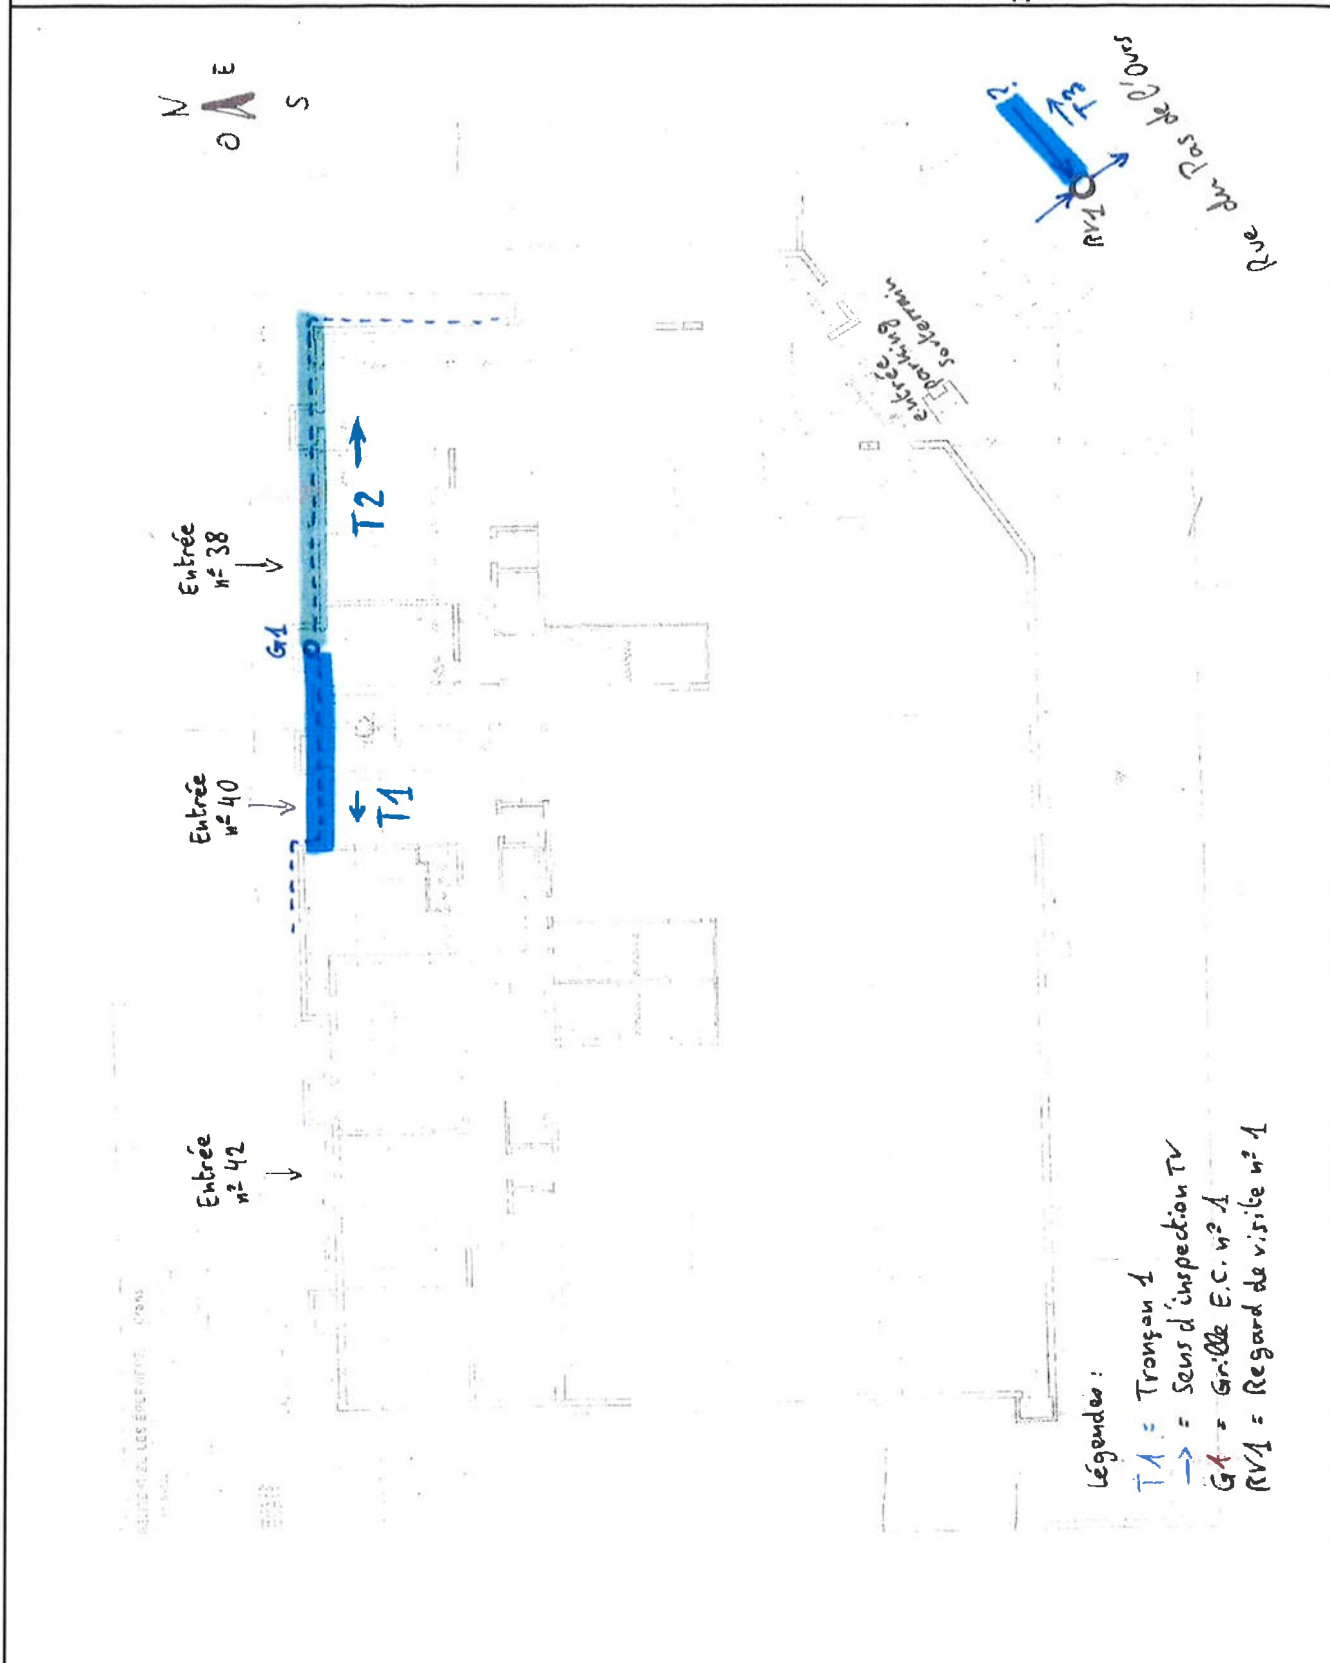
## Plan du réseau inspecté (vue aérienne)

Le drainage à l'arrière du bâtiment n'a pu être inspecté que sur de courtes distances, en raison de coudes à 90° non conformes et sommairement réalisés aux points atteints à la fin des Tronçons 1 et 2. Nous n'avons pas découvert d'autre accès sur le drainage lors de notre intervention. Nous avons essayé de remonter dans une canalisation arrivant dans le regard de visite n° 1 devant l'entrée du parking souterrain (Tronçon 3) afin de voir si cette canalisation recolte le drainage inspecté aux Tronçons 1 et 2 ; cette tentative a également été interrompue par un ouvrage de type "sac" ou par un raccordement perpendiculaire non conforme sur une autre canalisation en béton à 4,00m.

Le drainage inspecté aux Tronçons 1 et 2 présente parfois des déboîtements entre les segments au niveau de certains joints, ce qui provoque des fuites. Des fissures ont aussi été observées. Un dépôt de calcaire dur et de boue recouvre le fond de la canalisation ; le niveau semble augmenter au fur et à mesure de l'avancement au Tronçon 2. Un nettoyage par curage serait à prévoir, après création d'accès sur le drainage pour permettre son entretien (construction de regards de visite identiques à la grille n° 1 et de pipes de rinçages par un maçon nécessaire).

Au vu de ce qui précède, nous préconisons de dévier et canaliser les eaux pluviales du passage goudronné à l'arrière du bâtiment dans une nouvelle canalisation à construire et à raccorder au regard de visite n° 1, et de créer de petites remontées de goudron sous les bacs à plantes pour éviter que les eaux pluviales ne s'engouffrent désormais dans les vides sous ceux-ci. En parallèle, nous recommandons de créer des accès en quantité suffisante sur le drainage sur tout le tour du bâtiment, et de procéder à une nouvelle inspection par caméra TV dès que cela aura été fait. Le drainage n'est pas en bon état mais avant de déterminer de la nécessité de le remplacer par une nouvelle canalisation, nous suggérons d'entreprendre les deux mesures précitées et de suivre l'évolution du phénomène dès que les eaux pluviales du passage goudronné auront été déviées (mesures du taux d'humidité à intervalles régulières conseillé).
